#### **Baubetriebshofneubau - 4. Baustellenbericht**

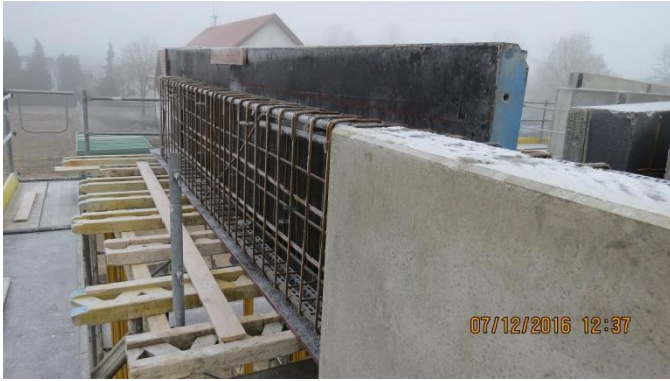
Alle Betonfertigteilewände und Decken des beheizten Hallenteils sind aufgestellt und ausbetoniert. Der Waschplatz für Fahrzeuge auf der nordöstlichen Seite des Gebäudes ist ohne Stütze für das Dach geplant, damit auch mit breitem Schneepflug ungehindert rangiert werden kann. Für die Aufnahme der Dachlast an dieser Stelle wurde in der letzten Woche ein Stahlbetonträger hergestellt. Auf einem Schaltisch wurde der Bewehrungsstahl abgebunden, der vor dem Einschalen und Betonieren vom Statiker nochmals geprüft wurde. Mittlerweile sind die senkrechten Schalungen bereits entfernt.

*Bewehrung des Stahlbetonträgers*
